## Fornfrøðilig rannsókn undir Porkeris kirkju

*Símun Vilhelm Arge*

Ætlanin við hesi kvøðu til Sverra Dahl, nú hann fer um tey sjeyti, er at leggja fram úrslitini av fornfrøðiligu rannsóknini undir kirkjunni í Porkeri summarið 1978.

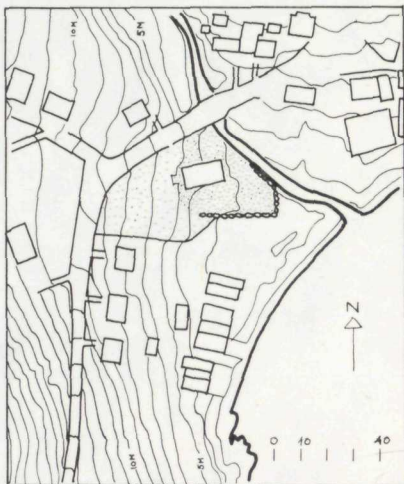
Mynd 1. Kirkja og kirkjugarðsøkið í Porkeri. Við tóttum puntum er vístur elsti parturinn av kirkjugarðinum. Seinast í 1950-árunum varð hesin kirkjugarðurin víðkaður vestureftir — økið har longri er millum puntarnar.

Porkeris kirkja stendur á matr. 49 a—b. Kirkjan og kirkjugarðs-økið liggja sunnan fyri høvuðsvegin, vestur frá Ánni Miklu og oman móti fjøruni, mynd 1. Hetta lendið verður nevnt í Kirkjumýri. Høvuðsvegurin kemur eystaneftir úr bygdini, fer fram við norðaru síðu á kirkjugarðinum og sneiðir síðan suðureftir, niðan úr bygdini. Økið norðan fyri vegin, á norðaru síðu kirkjunnar, nevnist á Kumlunum. Frá vegnum og oman móti fjøruni er javnt hall á kirkjugarðslendinum. Sunnanfyri og oman í mølina er tó slætt men rættiliga váttligt.

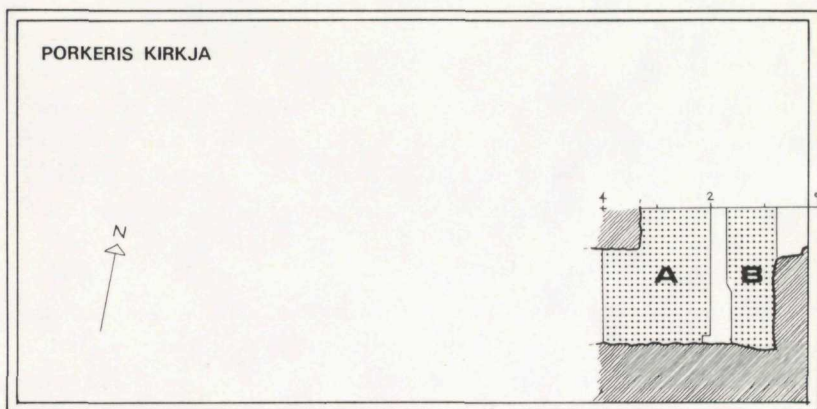
Mynd 2. Yvirlitstekning yvir útgrevstrarøkini A og B.

undir undirsløginu, og tí at lendið hellir suðureftir, varð avgjørt, at hósكيلigasta økið til rannsóknina var í sunnara helmingi av kjallaranum undir kórinum, mynd 2, øki A. Seinni varð rannsóknin víðkað, soleiðis at eisini varð grivið á økinum B. Harafturat var útgrevsturin avmarkaður niðureftir við tað, at ikki var neyðugt at grava djúpari enn at tað vóru um 25 sm frá undirsløgunum og niður á hitablásaran. Sostatt má viðmerkjast, at í hvørgum av útgrevstrarøkjunum varð farið á botn, og at tað tí liggur okkurt eftir niðriundir enn, ið ikki er kannað.

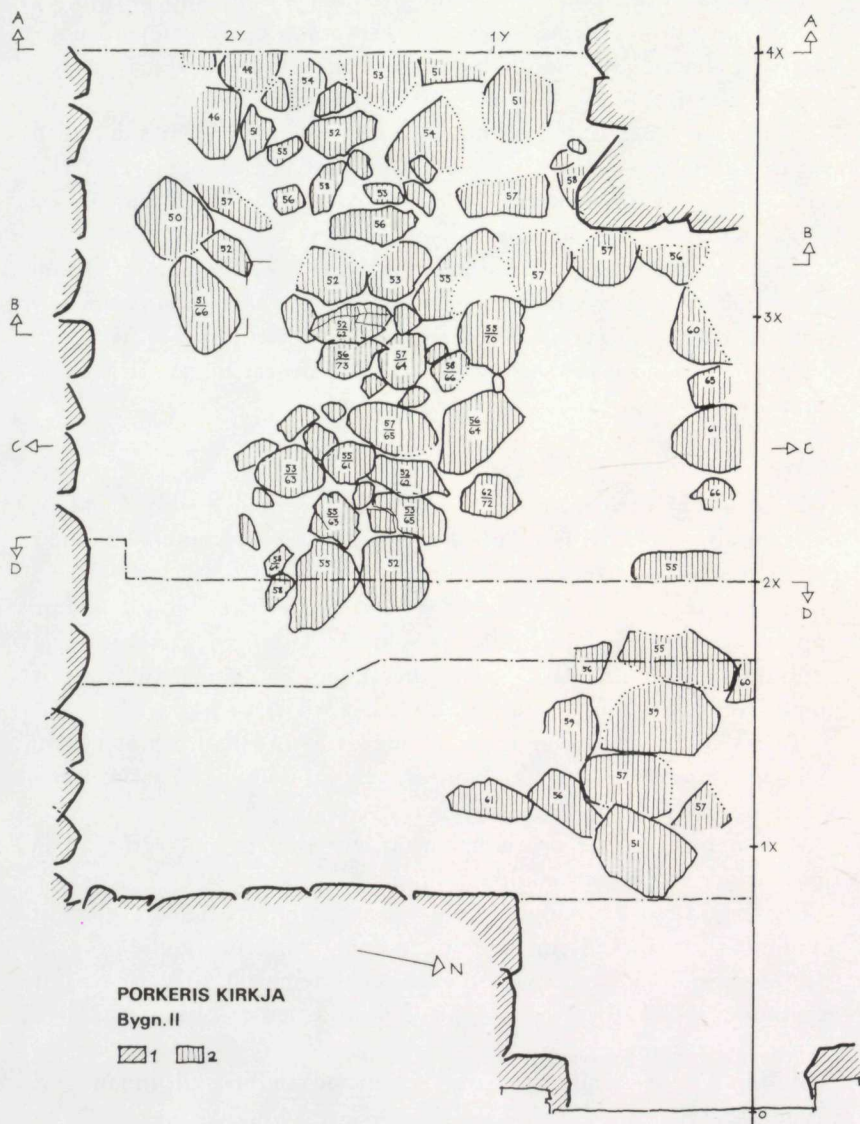
Bygn. II, mynd 3.

Mynd 3. Flatatekning 1, Bygn. II. Teknlýsing: 1. Grund og miðlaðing á núverandi kirkju. 2. Leiðir av gólvi í bygn. II.

Eftir at fláirnar 1a og 1b, ið hoyra til núverandi kirkju, vórðu grivnar omanav, varð komið niður á størri grót blandað við smærri malarsteinum, sjóskervi, teir kalla, í mold. Hetta grótið sást skilliga at vera lagt, og er tað greitt, at hetta er seinseting (sí mynd 5, skurðir A-A og B-B).

Í vestara helmingi av økinum A, t. e. frá 4X til 3X, er seinsetingin ógvuliga væl varðveitt. Hvørki her ella longri eysturi á hesum øki gongur seinsetingin heilt suður í núverandi grund. Vestast á økinum byrjar seinsetingin uml. 30 sm norður frá núverandi grund. Hon heldur fram norðureftir og gongur inn undir miðlaðingina. Steinsetingin fer fram við eysturendanum á miðlaðingini og í norðurmarkið á útgrevstrarøkinum.

Í eystara helmingi av økinum, frá 2X til uml. 3,10X, er seinsetingin verri varðveitt. Her byrjar hon uml. 50 sm norður frá núverandi grund, og heldur hon bert uml. 120 sm fram norðureftir. Norðanfyrir aftur, frá uml. 0,90Y til 0,30Y, er als eingin seinseting, bert ein lægd. Lægdin er fylt við reinari møl niður í uml. kotu 75—80. Tá vísti seg meira mold at vera í fylluni.

Uppsíðan av seinsetingini liggur í kotu 51 til 57, har hon er best varðveitt, uttan tó at tað er størri munur á kotunum longri eysturi á útgrevstrarøkinum.

Skilliga sæst, at seinsetingin er slitin omaná. Nakrir av steinum eru enntá rættiliga blankir av sliti.

Neyðugt var at taka seinsetingina upp í eystara helmingi av øki A, og tá sást, at steinarnir ikki vóru slitnir á undirsíðunum. Einki er at ivast í, at hetta slit stendst av, at steinarnir hava verið nýttir til at ganga á. Sostatt má henda seinseting týðast sum partur av gólvinum í kirkjuni, ið var undan núverandi kirkju.

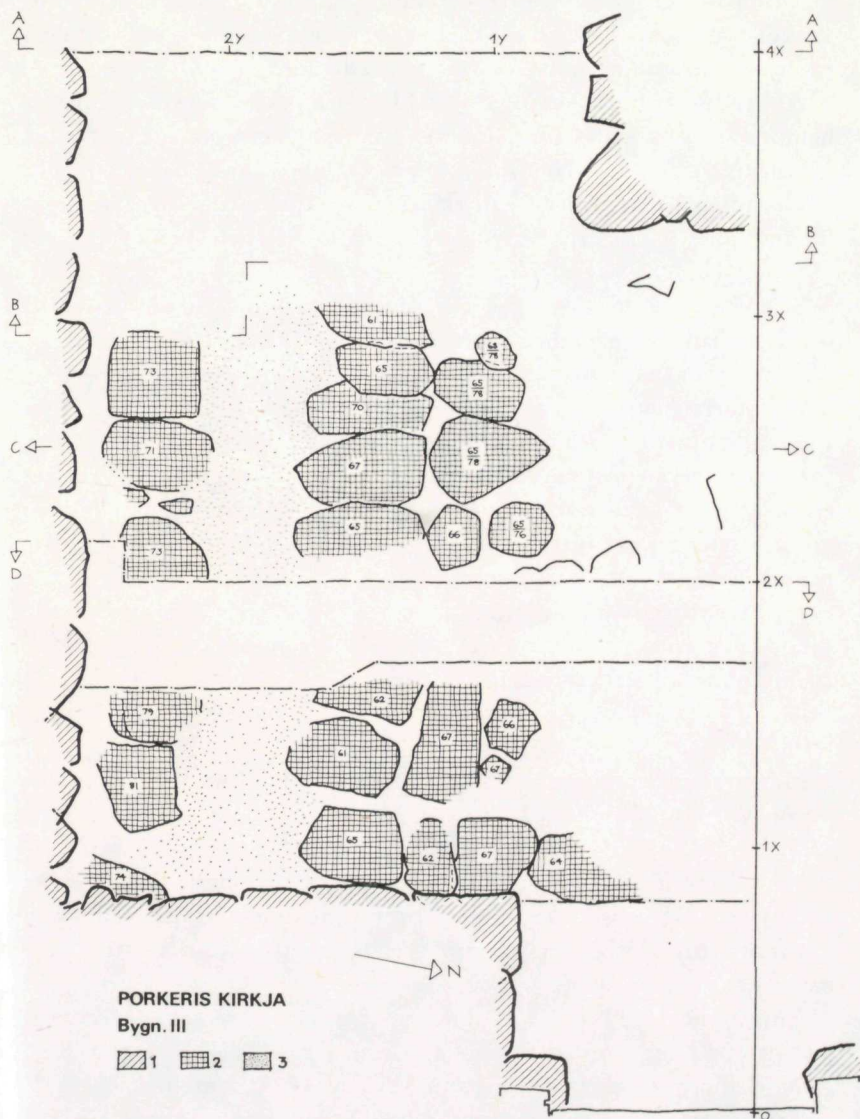
#### Bygn. III, mynd 4.

Mynd 4. Flatatekning 2, Bygn. III. Teknlýsing : 1. Grund og miðlaðing á núverandi kirkju. 2. Leivdir av veggj og grund á bygn. III. 3. Fylla í veggj á bygn. III.

Tá ið grivið varð fram við grundini á núverandi kirkju á øki A, har sum áður nevnt eingin gólvflá til bygn. II var, komu til sjóndar tríggir steinar, ið lógu á rað eystur og vestur.

Tess meira vit reinsaðu millum steinarnar, tess greiðari gjørdist myndin av einum 125 sm breiðum, tvílaðaðum grótveggi.

Á norðaru síðu á hesum grótveggi gekk steinarøð, ið var javnfjar vegginum, bæði á øki A og B. Uppsíðurnar á hesi røð liggja ógvuliga javnar: í kotunum 65—67.

Skilligt er, at henda steinarøð er grund undir syll innan fyri nevnda grótvegg.

Tvílaðaði grótveggurinn og grundin verða at týða sum suðurveggur og grund á bygn. III, og tað tykist, at vit á øki B hava fatur á landsynningshorninum á hesum bygningi.

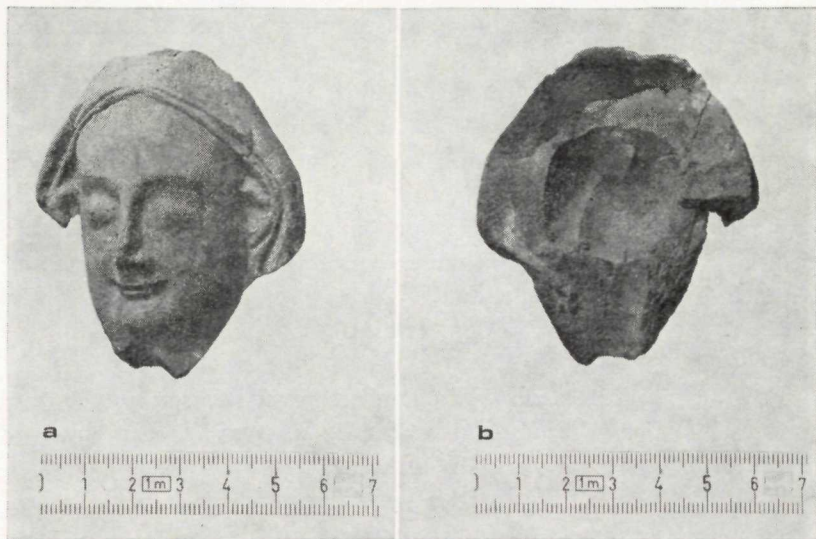
Mynd 6, a og b. Høvd úr terracotta (FNR:15). a: framsíða, b: baksíða.

Eitt høvd, FNR:15, mynd 6. Evni: Terrakotta. Stødd: 60×60 mm.

Hesin gripur er uttan iva hin merkisverdasti, ið funnin varð. Høvdið varð funnið í flá 4, undir einum av steinum í grundini til bygn. III (sí mynd 5, skurð C-C). Tað lá niður at einum størri steini, men millum høvdið og steinin vóru leivdir av 2—3 mm tjúkkum viðarsprekum. Skilligt var, at viðurin gekk inn undir høvdið.<sup>3</sup> Hóast viðurin ikki tóktist brendur, vóru leivdir av træ-koli at síggja við høvdið og á einum øki uml. 50 sm norður frá innaru laðingini av grótvegginum í bygn. III.

Høvdið er ikki varðveitt í fullum líki. Bert fremri helmingurin er varðveittur: andlitið frá hálsinum og upp til skallan við einum sindri av hárinum. Hvussu baksíðan hevur verið evnað, er ilt at meta um.

Høvdið er úr fínum brendum leirevni, terrakotta. Áðrenn høvdið er vorðið brent, tykist tað at hava verið tilevnað í einum formi, men smálutir so sum muður og nasagluggar eru evnaðir við hond. At eyguni onga serliga viðgerð hava fingið, kann vísa á, at upprunaliga hevur ætlanin verið, at høvdið skuldi prýðast við litum. Tó eru eingi merki eftir hesum prýði, um so hevur verið.

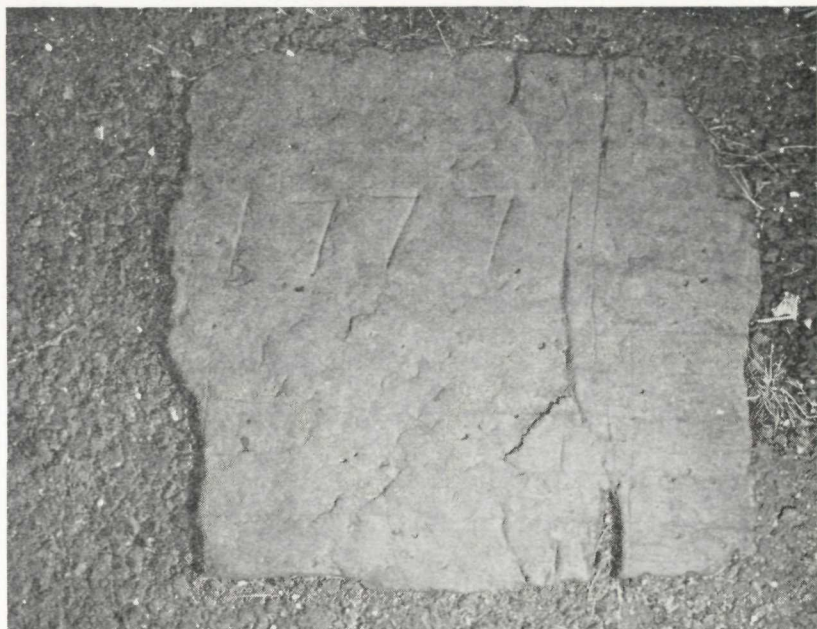
Mynd 7. Steinurinn ið liggur í túninum við inngongdina til núverandi kirkju.

Søgner, at tríggar kirkjur hava staðið á hesi somu grund.<sup>30</sup> Við inngongdina til núverandi kirkju liggur flatur steinur við fhøgðum

árstali: 1777, mynd 7. Sögnin sigur, at hetta árið varð kirkjan frammanundan hesari bygd, og skal steinurin upprunaliga hava staðið yvir durunum í tí kirkjuni, soleiðis at árstalið var sjónligt.
