## Den lille domkirke i Kirkjubøur

*Knud J. Krogh*

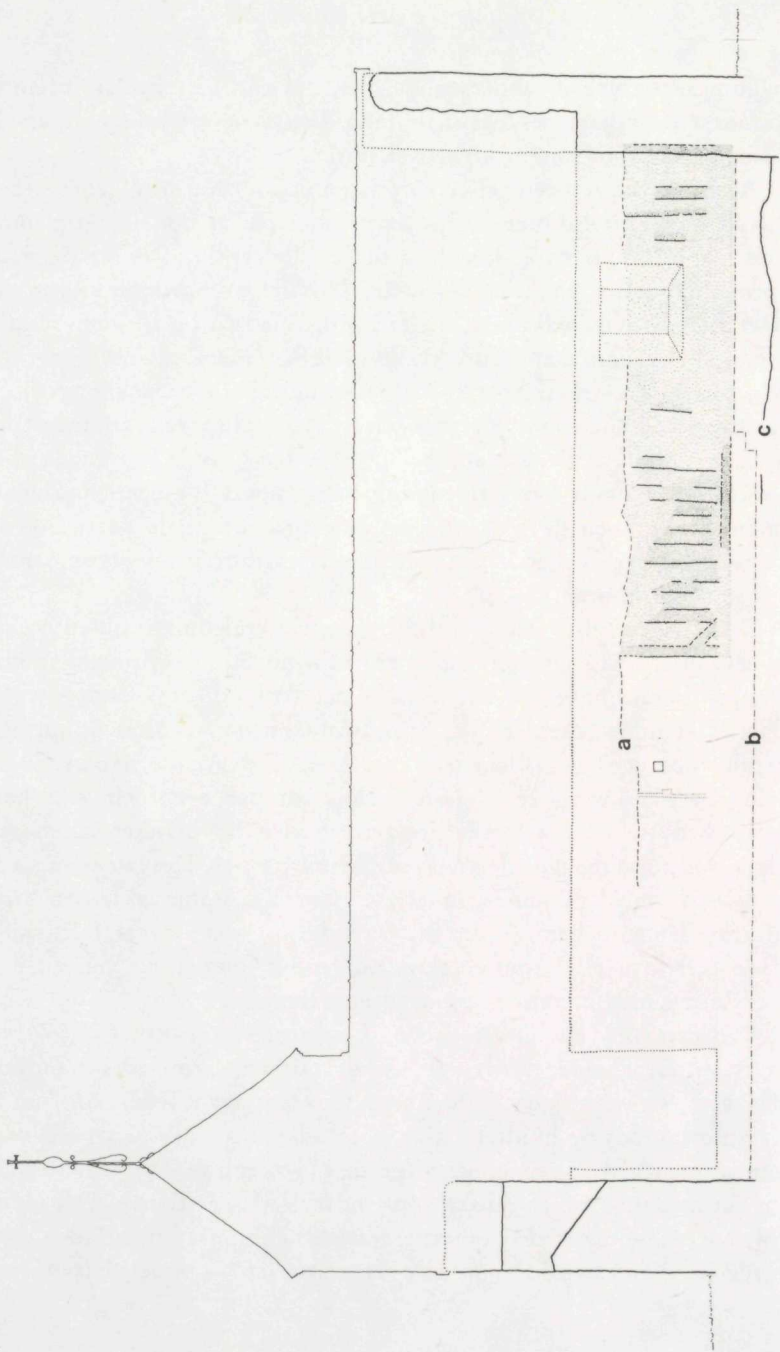
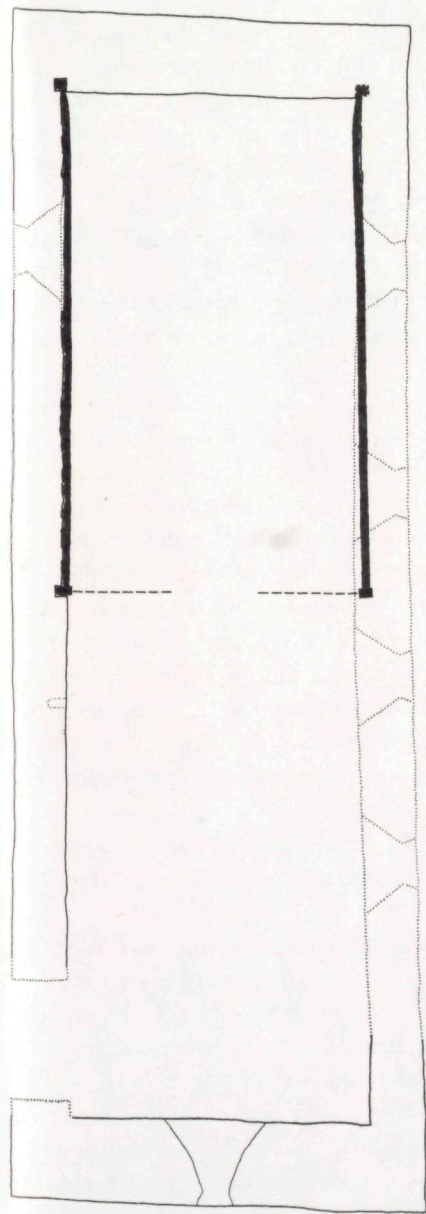
Kirijubour kirke. Forenklet plan og længdesnit set mod nordvæggen. Opmålt i samarbejde med Leon Andreassen og Simun V. Arge 1974 og 1979. De ydre konturer er tegnet på grundlag af opmåling foretaget af Curt von Jessen og I. P. Gregoriussen. Murpartier, der stammer fra nyere tid, er vist med prikket kontur.

På nordvæggen er partiet over linjen a ommuret i nyeste tid. Linjen b angiver oversiden af det nuværende trægulv, mens linjen c viser en del af forløbet af selve murfoden.

Det svagt tilbageiggende murparti med aftryk af en plankvæg er vist med prikket signatur. De skel mellem de enkelte planker, der for øjeblikket kan erkendes, er indtegnet med ubrudt linje.

Det med prikket linje viste lodrette spor i væggen vestre del ses ikke nu, men er indtegnet efter opmåling udført i forbindelse med kirkens restaurering. Om dette spor bidrører fra kirkens oprindelige indretning eller er en senere tilføjelse, kan ikke afgøres på det nuværende grundlag.

På planen af kirken er de to formodede plankvægge i køret indtegnet med sort. Denne fremstilling skal opfattes rent skematisk, idet det blandt andet udmærket kan tænkes, at dør- og vinduesåbninger partielt har afbrudt panelernes forløb.

Allerede ved undersøgelser forud for den i 1960'erne gennemførte hovedstandsættelse blev man opmærksom på, at der nøjagtig midtvejs på nordmurens inderside efter en lodret linje er et markant spring i murflugten, idet den østre halvdel af nordmuren for den overvejende dels vedkommende er opført med en op til 9 cm mindre murtykkelse end den vestre. Endvidere ses i det således svagt tilbageliggende, østre murpartis kalkmørteloverflade en række spor, der ser ud til at kunne være aftryk af en flade eller væg sammenstillet af svære, lodretstillede planker.

På den baggrund var det nærliggende at forestille sig muligheden af, at plankevæggen, hvis aftryk ses i muren, fra første færd har indgået som et led i kirkebygningen, og at man rejser denne trævæg på det tidspunkt i byggeprocessen, hvor man har fået muren ført op i cirka en halv meters højde. Trævæggen monteres da sådan, at dens indvendige plan flugter med det underliggende murværks inderside; vestkanten af trævæggen befinder sig midtvejs henne på nordmuren, og østkanten når til kirkens østgavl.

Såfremt det har forholdt sig således, må der nødvendigvis have været en ramme af tømmer, som indfattede væggens planker; det vil sige en form for fodrem med not til at optage plankernes nedre ender, en tilsvarende rem foroven og endelig en stolpe ved hver af væggens sider. Ved at foretage en ganske lille snit-udhugning dels ved den formodede underkant af plankevæggen, dels i skibets nordøsthjørne, blev det sandsynliggjort, at forholdet virkelig har været som formodet. For snittet forneden synes at vise sporet, i form af et hulrum, efter et vandret liggende tømmerstykke, og inde i muren i hjørnet ved gavlen fandtes tilsvarende et lodret forløbende hulrum, der må formodes at være aftryk efter den tømmerstolpe, der har udgjort væggens afslutning i øst. Allerede ved undersøgelser i 1954 forud for kirkens restaurering havde man iagttaget aftryk efter en stolpe på det sted, hvor plankevæggen hører op i vest, ligesom man da bemærkede, at kalkmørtelen, der sås vest for, bag og øst for stolpeaftrykket, var en og samme mørtel.

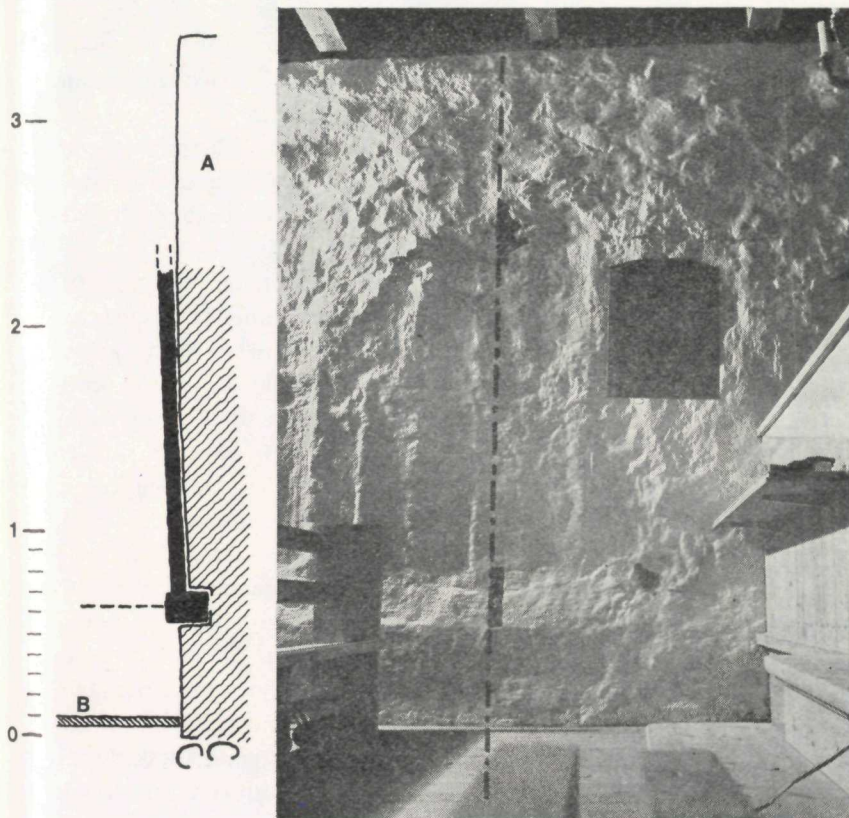
Kirkjubøur kirke. Udsnit af nordvæggens østre halvdel umiddelbart vest for korskillevæggen, der ses til højre i billedet.

I væggen ses aftryk efter lodret stående planker, ligesom der godt 40 cm over gulvet kan anes en vandret kant, der har sin baggrund i, at der på dette sted i muren er et nu delvis udmuret, retkantet og vandret forløbende hulrum.

Den vedstående tegning viser snittet i væggen på det på fotografiet afmærkede sted. Den øvre del af muren, mærket A, er ommuret i nyeste tid. B er det nuværende trægulv, og med sort er den formodede tømmervæg skematisk indtegnet.

Fra den vandret liggende tømmerstok, der afsluttede panelvæggen forneden, udgik muligvis et bænkesæde.

Panelvæggene på korets to sider går, som fortalt, ikke helt ned til murfoden, men standser noget over det niveau, i hvilket man må forvente, gulvet har ligget. Det ligger derfor nær at formode, at panelvæggene på en eller anden måde har knyttet sig til korets møblering, og det er således ikke utænkeligt, at der udgik et bænkesæde fra den vandret liggende rem af tømmer, som afsluttede panelet forneden.

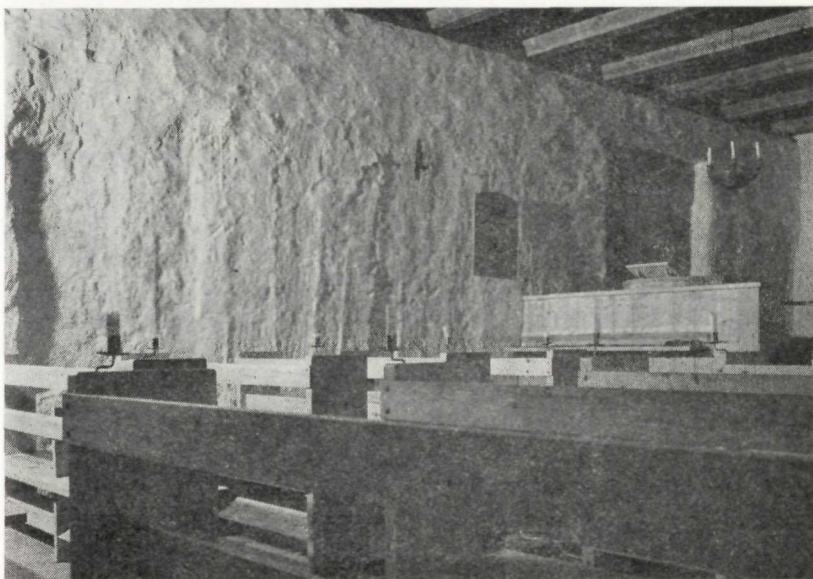
*Kirkjubøur kirke. Nordvæggens østre halvdel med aftryk efter en plankevæg.*

De anførte iagttagelser tyder således stærkt på, at der fra første færd indbygges panelvægge af træ i den østre halvdel af kirkens langvægge, og at disse panelvægge ikke har været ført helt ned til murens fod, men standsede ca. 50 cm over denne. Hvordan forholdet har

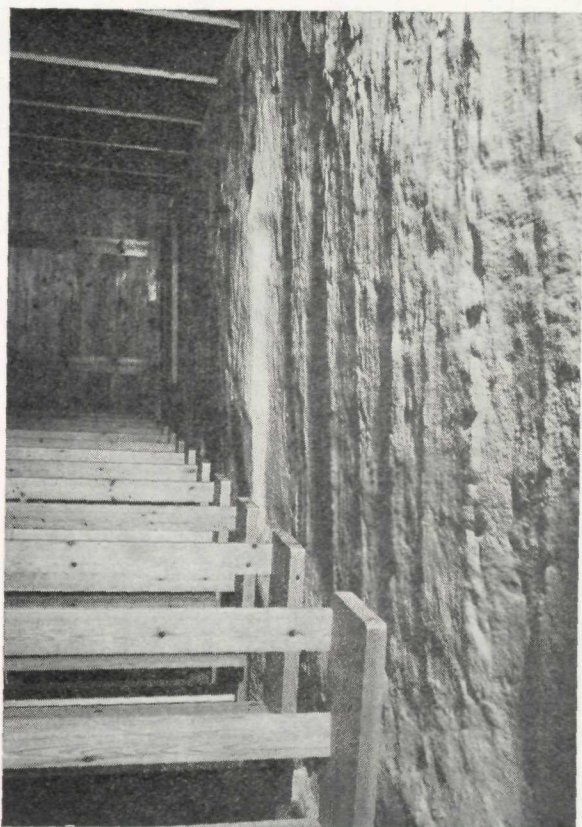
*Kirkjubøur kirke. Nordvæggen. Den vestre del af »plankevægs-aftrykket« set fra øst i ekstremt sidelys.*

Ved den fornyede undersøgelse af sporene i murværket i 1974 var iagttagelsesforholdene forringet en del af den overfladebehandling, der ved restaureringen i 1960'erne blev foretaget ved påføring af kalkmørtelpuds og hvidtekalklag, som udjævnede alle skarpere overgange; men ved at gennemgå væggene i ekstremitet sidelys, var det dog muligt at danne sig et ganske godt indtryk af situationen. Det kunne således erkendes, at den omtalte tilbagetrækning af murfladen først finder sted cirka en halv meter over murfoden — under dette niveau
